## Tutkintaselostus

B 2/2001 Y

### Fenolivuoto Haminan satamassa 12.6.2001

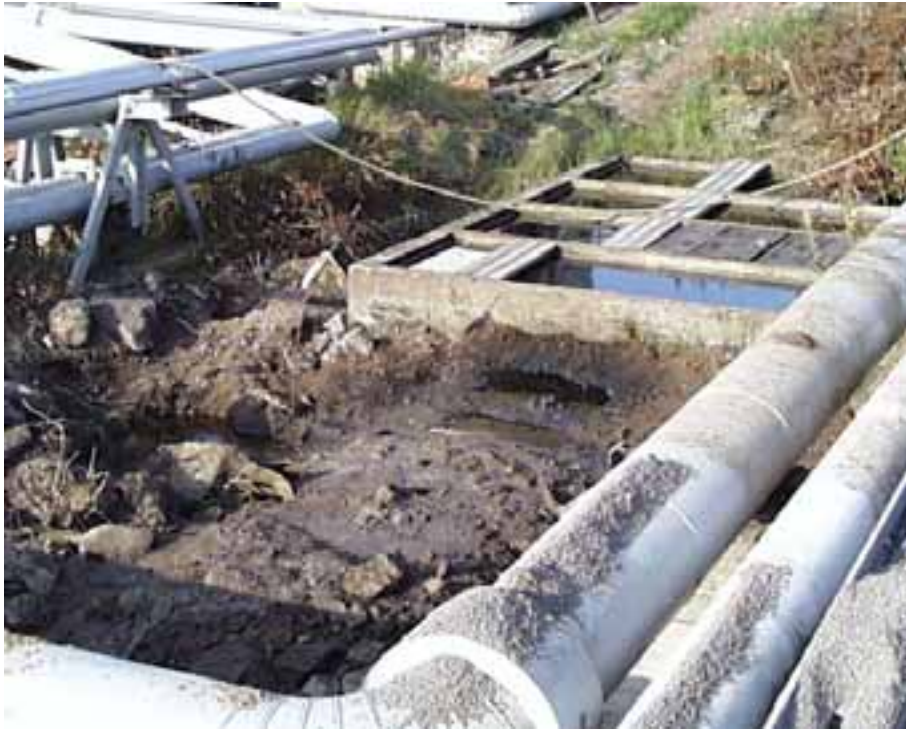
Kuva 4. Mineraaliöljypitoista maata vanhan pumppuaseman kivijalan luona, josta taulukon 1 maanäyte KK 6 on otettu.

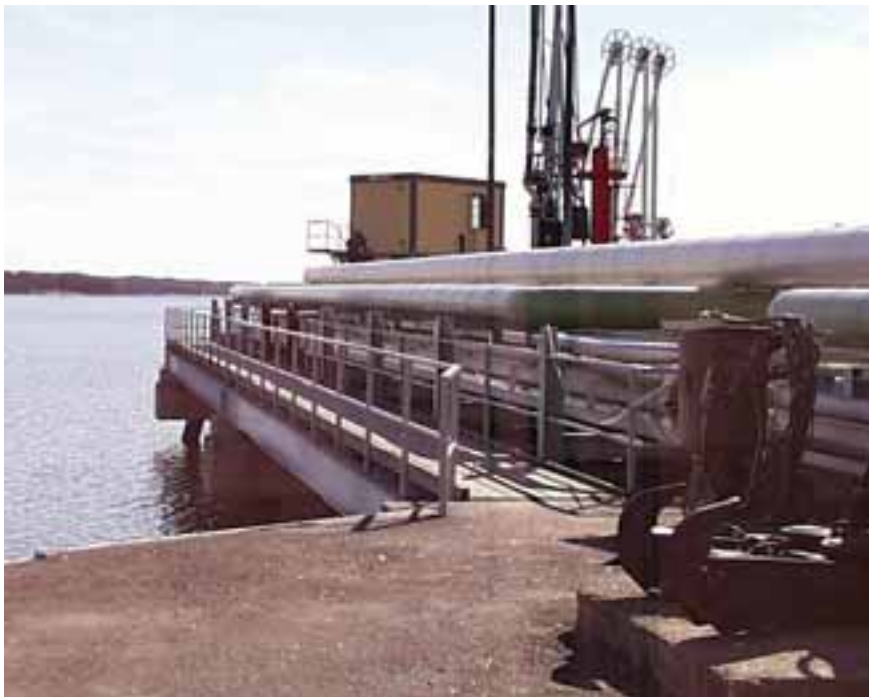
Kuva 12. Laituri 1, kulkutie alukselle laiturin koillispuoli

Alukseen kulku laiturilla 1 tapahtuu kävellen viimeiset 200 metriä. Aluksen läheisyyteen eivät hälytysajoneuvot pääse. Lisäksi kulku alukselle tapahtuu usein, letkulastauksen ollessa kysymyksessä, paineen alaisten lastinkäsittelyletkujen yli loikkien.

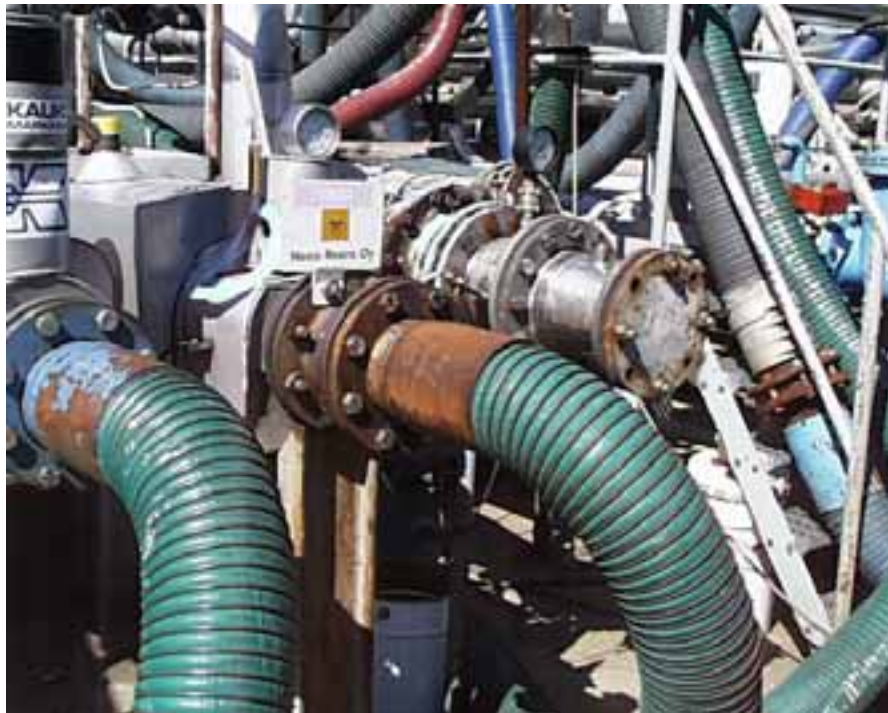
Osa lastausyhteiden laipoista on vain osittain pultattu ja sataman likaisen painolastiveden vastaanottoputken päästä puuttui laippa kokonaan.

Kuva 14. Dynea Finland Oy:n fenolin lastausyhde

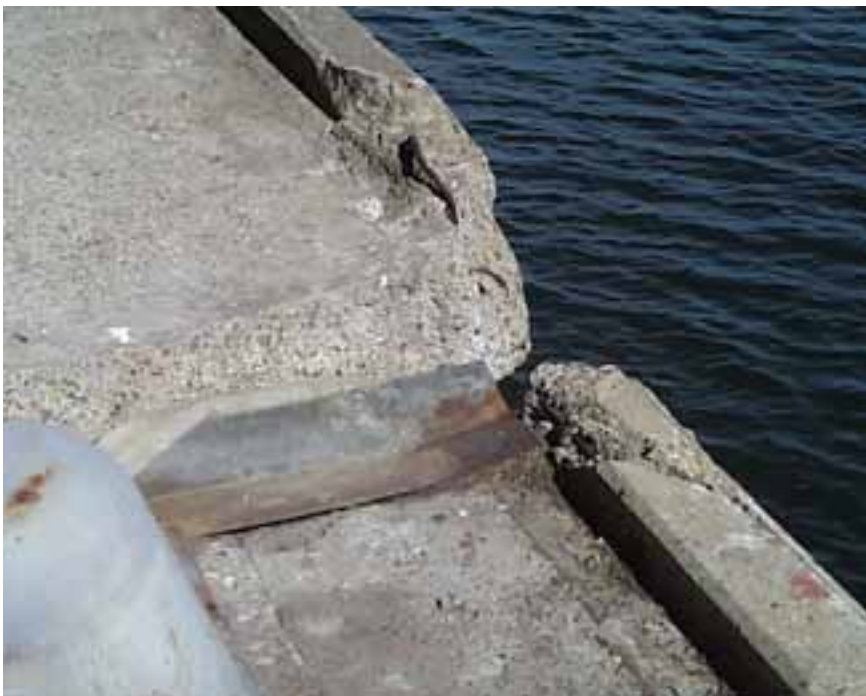
Kuva 21. Laituri 1, rikkoutunut betonireunus keräilyalueella.

Laiturilla on viemäri, joka johtaa kokoajakaivoon. Viemäri on lastausalueen alla ja alue on ympäröity ylivuotoon tarkoitetulla betonireunuksella, joka tosin on rikki (kuvat 20 ja 21). Raisio National Oy:n lastausyhde on tämän viemäri/kokoajakaivon systeemin ulkopuolella. Kokoajakaivon tyhjennys laiturilla 1 tapahtuu manuaalisella pumpun käynnistyksellä,

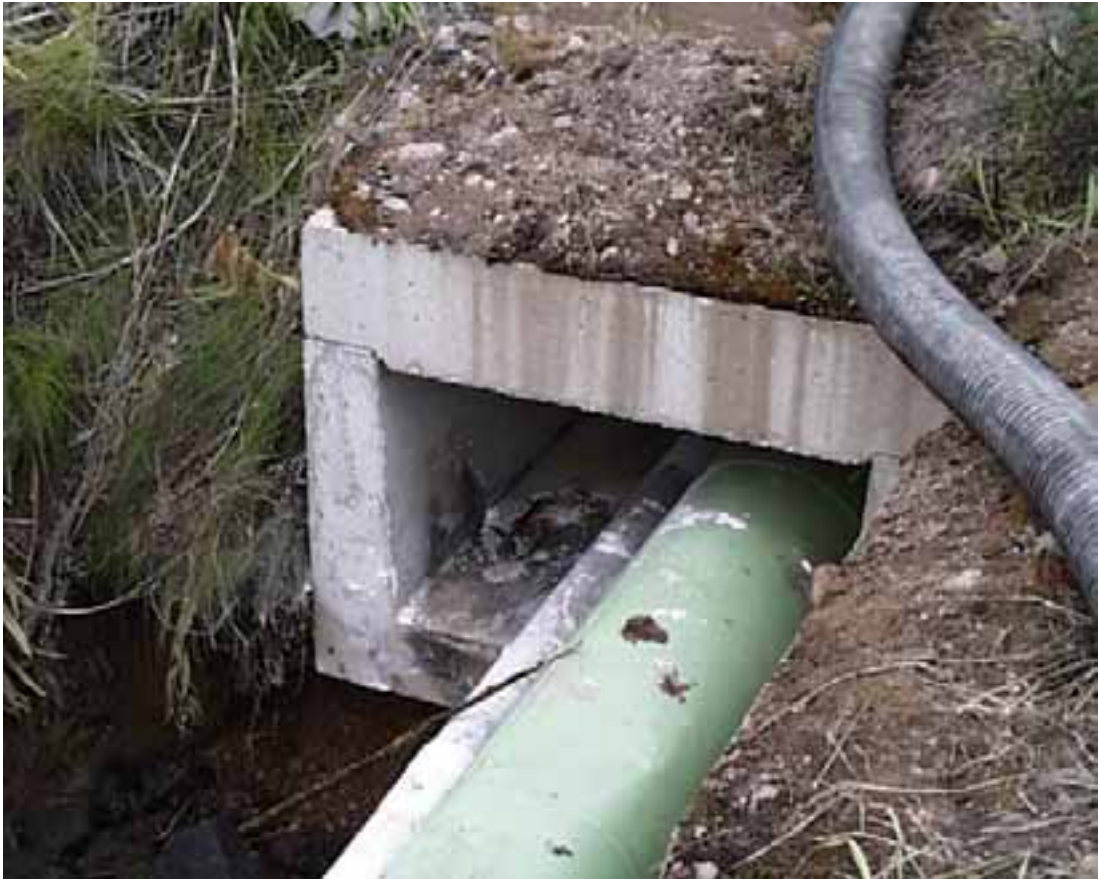
Kuva 22. Laiturille menevän tien alitus. Pahin vuotokohta. Tunnelin vasemmassa alakulmassa kiteytynyttä fenolia.

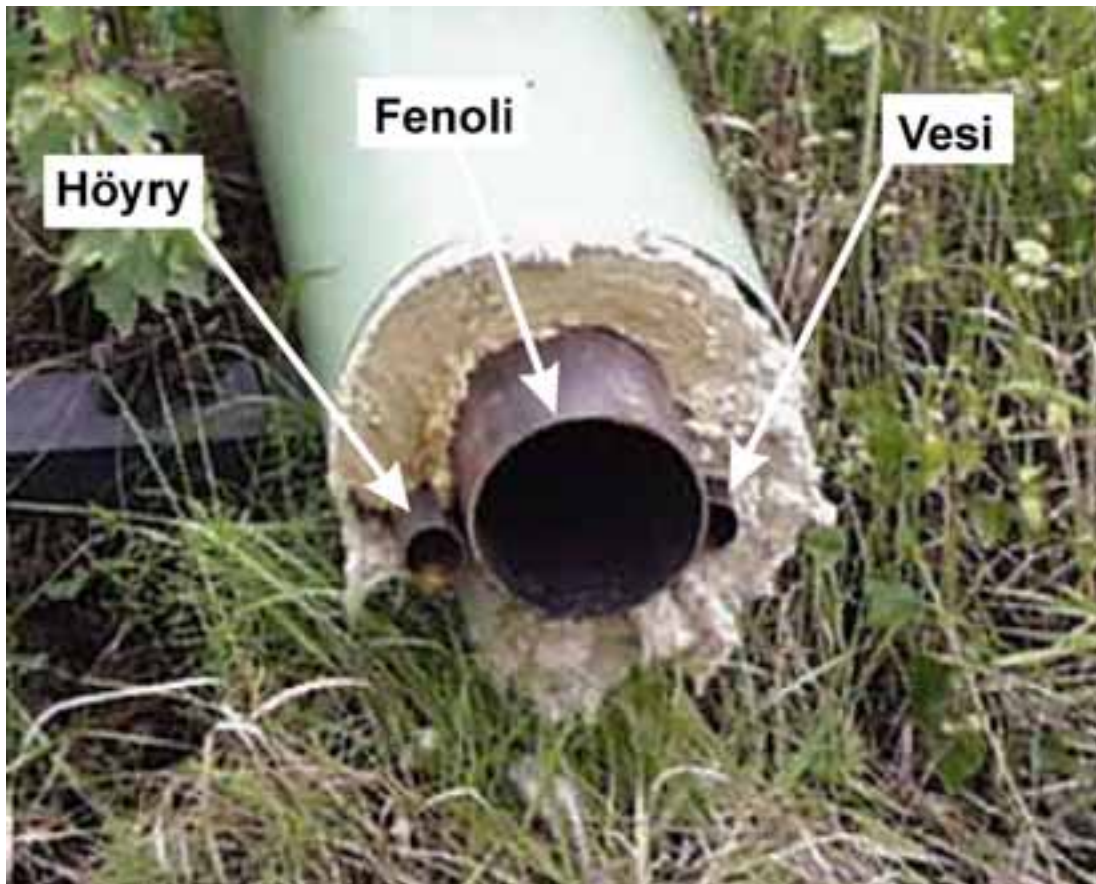
Kuva 24. Putki katkaistuna laiturille päin menevältä maanpäälliseltä osuudelta.

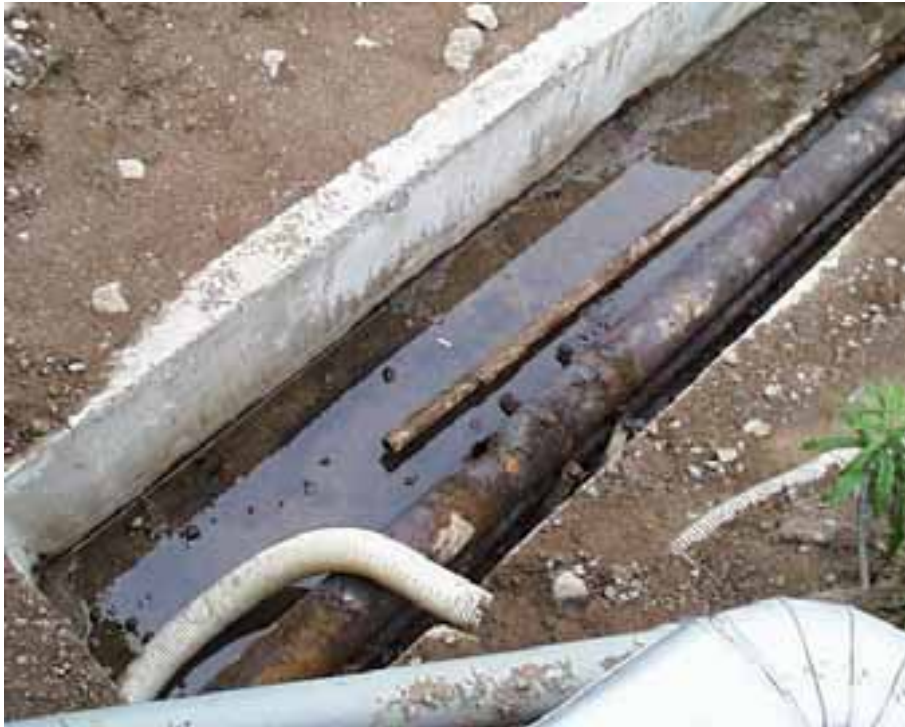
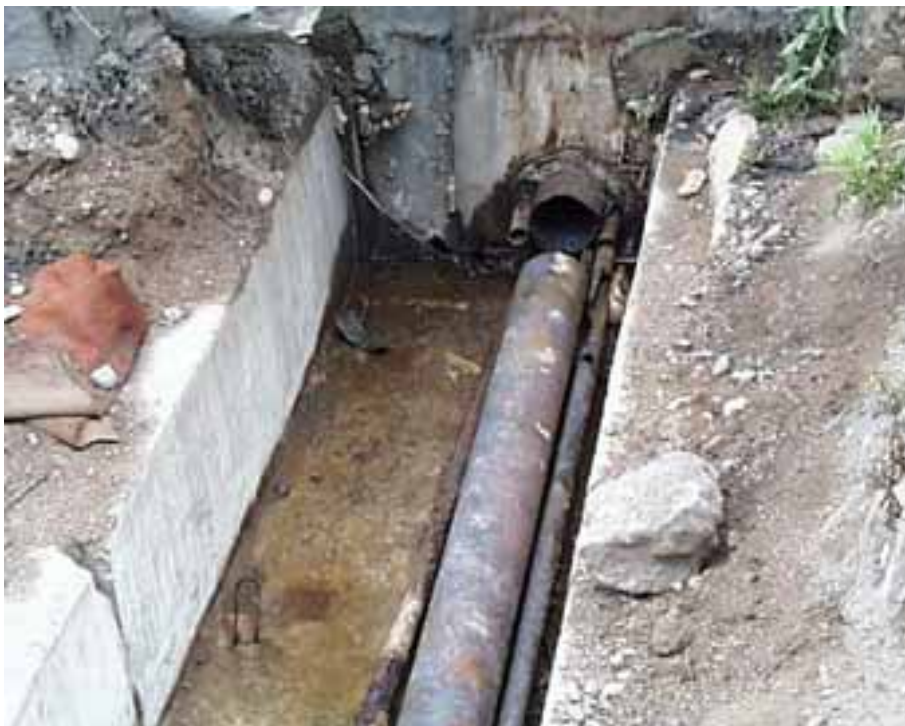
Kuva 25. Betonikanaali, jossa putkistot olivat kosteassa tilassa.

Kuva 26. Tehdasalueelle menevä putkistokanaali aukaistuna.

Kuvat 25 ja 26 osoittavat, miten putket ovat olleet sijoitettuna kanaaliin (eristeet poistettu). Vesi makaa kanaalin pohjalla, koska sen poistoon tarkoitettut reiät ovat tukkeentuneet vuosien saatossa.

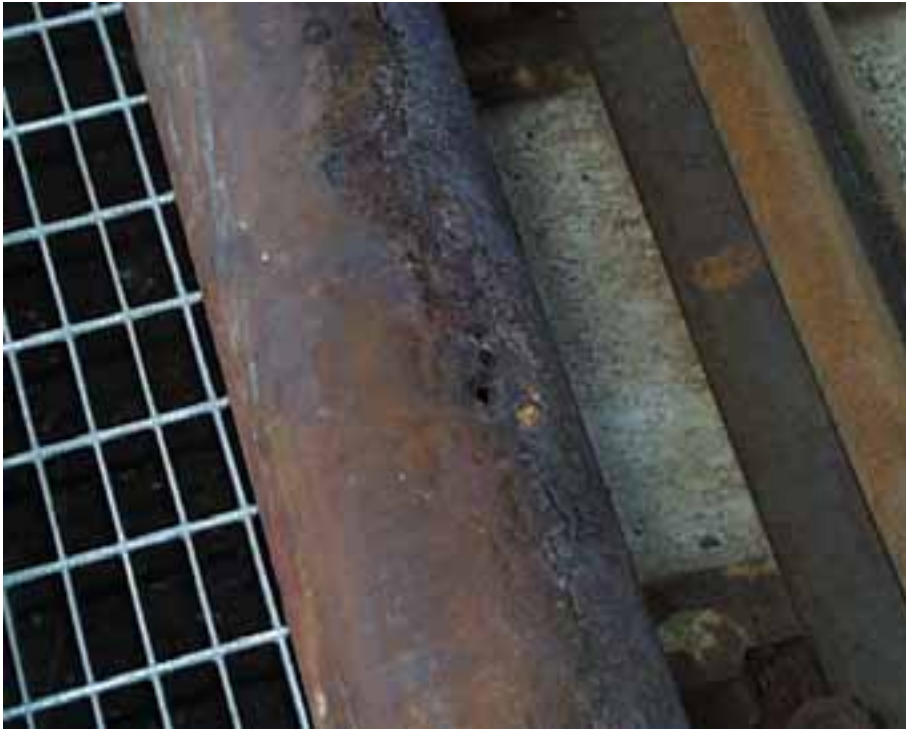
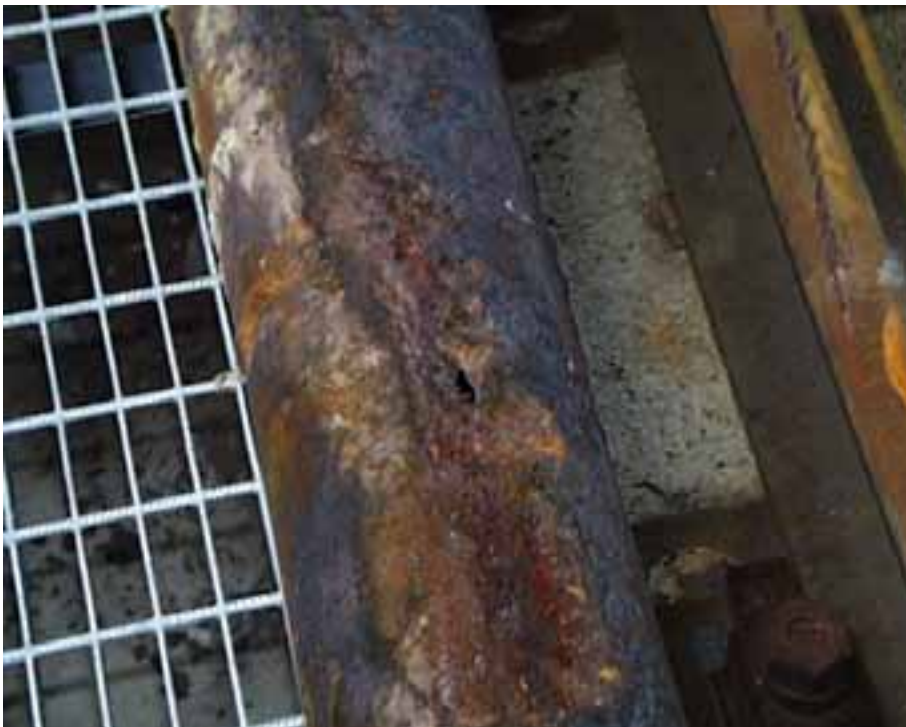
Kuva 27.

Kuvissa 27 ja 28 on pääportin alta poistettua syöpynyttä putkistoa. Putkistossa on loiva kaato säiliöalueelle päin, joten se on maannut miltei "kanaalin" pohjalla osittain vedessä ja päässyt näiltä kohdin syöpymään pahoin.

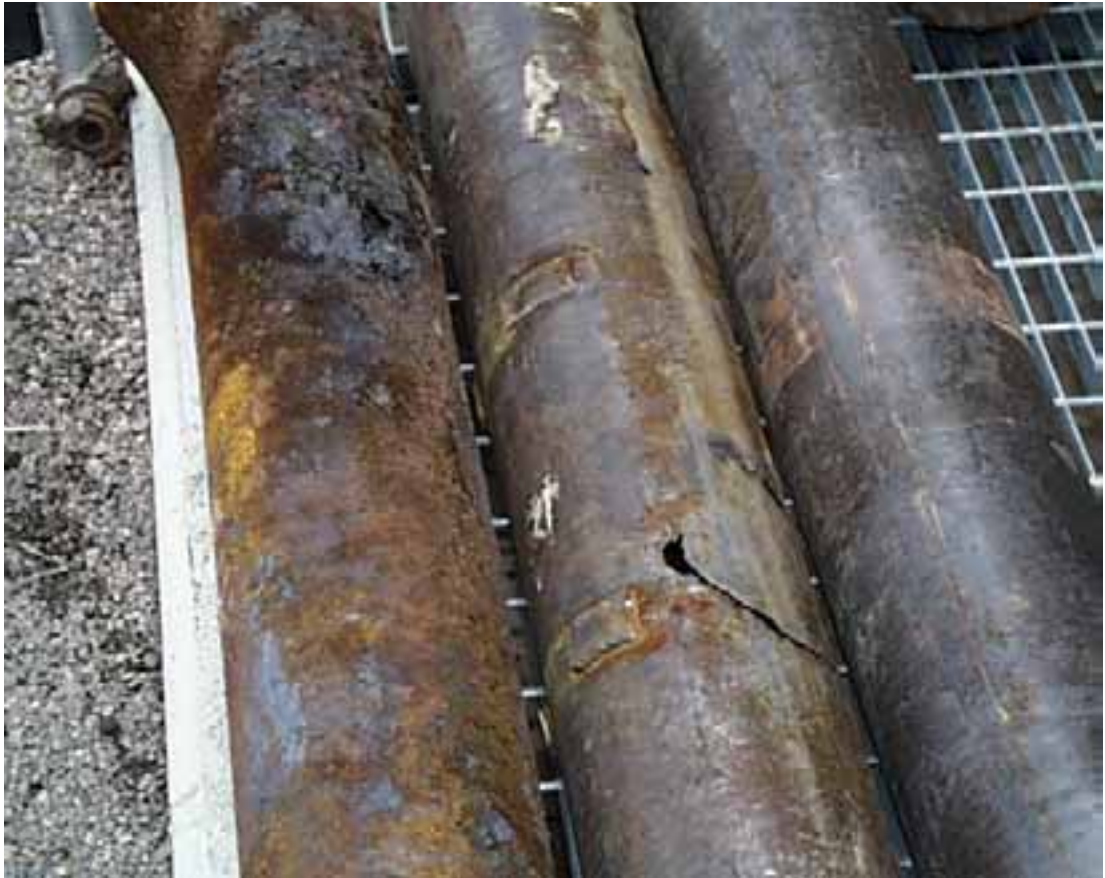
Kuva 29. Keskimmäisen putken paha syöpymä.

Keskimmäinen putki on poistettu laiturille menevän tien ali kulkevasta kanaalista. Putki on kannattimen kohdalta syöpynyt sisäpuolelta. Ulkopuolista korroosiota ei ole siinä määrin kuin pääportin alta otetuissa putkissa.

Pala vaurioituneesta putkistosta leikattiin irti ja lähetettiin VTT:lle tutkittavaksi. Tutkimustuloksen mukaan putken syöpyminen on alkanut sen alapuoliselta sisäpinnalta. Putken alapuolisella sisäpinnalla on useita reikiä ja yksi särö.
